동해안 침식 원인분석 및 침식 영향도 평가

The Analysis of Coastal Erosion and Erosion Impact Assessment in the East Coast

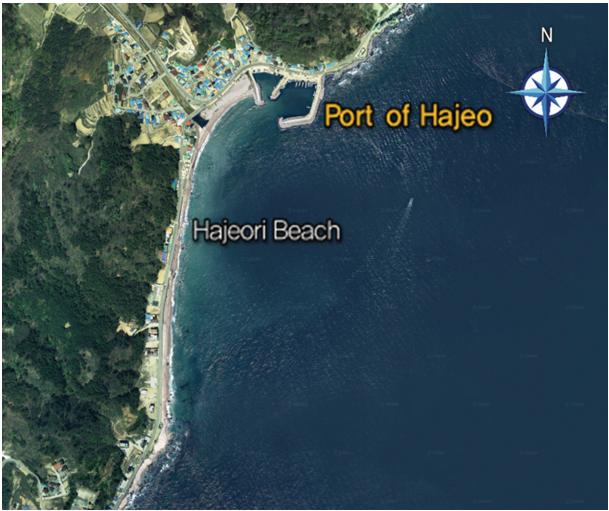
Table 14는 평가 대상지인 하저항의 기본현황을 제시한 것이다. 하저항은 어항 건설로 인한 파랑 차폐역의 형성으로, 연안표사가 북측으로 이동하여 발생한 연안표사 불균형이 주요 침식원인으로 파악된다. 방사제 설치로 인한 새로운 평형해

안선 형성되어 있으며, 유역개발로 인해 하천 모래공급량이 감소된 것으로 파악되고 있다. 또한, 해안도로 건설로 약 5.3 m 가량 해빈이 잠식되었으며, 연안표사 이동에 따라 급격하게 해빈폭이 축소됨에 따라 호안 반사파의 영향으로 모래 유실량 증가 및 고파랑 내습시 배후지 피해가 우려되는 해안으로 평가된다.

- 2002: Construction of breakwater and groyne
- 2011: Extension of breakwater and groyne

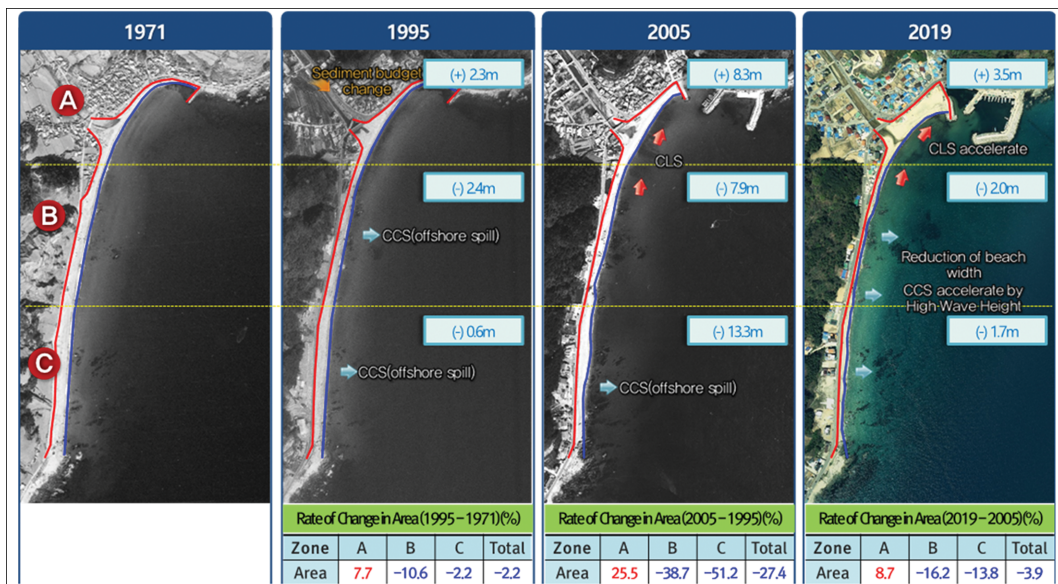
Fig. 5. Changes in the coastline of Hajeo Port by construction stages.

다음 Fig. 5와 Table 15는 영상분석을 통해 분석된 하저항 건설 단계별 해안선 및 해빈 변화를 제시한 것이다. 1971~1995년 사이 호안도로 및 하천정비 시행으로 하저항 해변의 전체 해빈면적은 2.2% 감소하였으며, 평균 해빈폭은 0.6 m 가량 축소된 것으로 분석되었다. 2002년 방파제 및 방사제 건설로 2005년 기준 전체 해빈면적이 27.4% 감소하였고 이로

인해 평균 해빈폭 또한 약 7.0 m 후퇴한 것으로 나타났다. 하저항 건설 이후 현재(2019년 기준)까지 전체 해빈면적은 3.9% 감소하여 평균 해빈폭이 0.7 m 축소된 것으로 평가되고 있으며, 준 평형상태를 유지하고 있는 것으로 판단된다. 구역별로 살펴보면, 하저항 건설로 A구역의 해빈면적은 연안표사 이동으로 크게 증가한데 반하여 B구역과 C구역은 지속적으로 해빈면적이 감소함에 따라 고파랑 시 표사 유출 및 월파 위험성이 증대된 것으로 평가되었다.

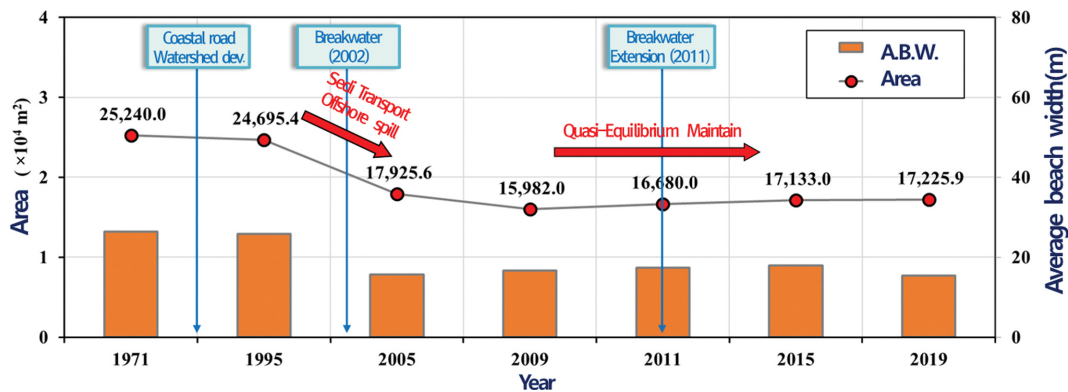
Fig. 6. Changes in beach area and beach width in Hajeo Port.

영상분석 자료와 연안침식 실태조사 자료를 함께 활용하여 하저항 건설에 따른 영향도를 평가하여 Table 16, Fig. 6에 제시하였다. 하저항 방파제 및 방사제, 과거 호안도로 건설로 인한 표사수지 변화로 2019년 기준 전체 해빈면적은 8,250.7 m²,

평균 해빈폭은 8.5 m가 축소된 것으로 분석되었다. 이 중 호안도로 건설로 인한 영향은 6.6%인 0.5 m 해빈폭 후퇴가 발생하였으며, 하저항 건설의 영향은 93.4%인 8.0 m 해안선 후퇴를 초래한 것으로 평가되었다. 주된 침식원인은 방파제 및 방사제 건설로 인하여 북측으로 연안표사 이동과 함께 외해 유출량이 증가한 것으로 판단되며, 이로 인한 남측 구간의 해빈폭 축소, 즉 완충구간 축소로 인한 지속적인 침식문제 발생이 예상된다.

아울러 고파랑 시 국부적인 횡단표사 유출량 증가와 함께 전체적인 표사수지의 감소가 예상됨에 따라 모래유실 저감 및 배후지 월파 피해 예방을 위한 대책마련이 필요할 것으로 판단된다.
