동해안 침식 원인분석 및 침식 영향도 평가

The Analysis of Coastal Erosion and Erosion Impact Assessment in the East Coast

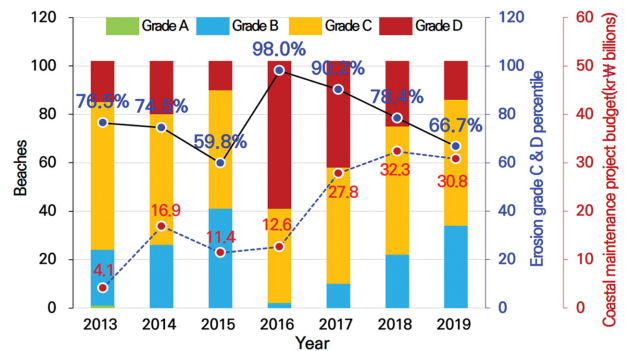
Fig. 1. Annual change of erosion grade in Gangwon-do

Fig. 1과 Table 1은 강원도 102개 해변(41개 표사계)을 대상으로 모니터링이 확대된 2013년 이후의 침식등급 평가결과를 제시한 것으로, 2013년을 제외하고 침식등급이 B등급 이상으로 나타났다. 침식우심지역으로 분류되는 우려(C) 및 심각(D) 등급 해변은 2016년 최대 98.0%에 이르렀다 점차 감소추세로 돌아섰으며, 2019년 조사에서는 침식우심지역이

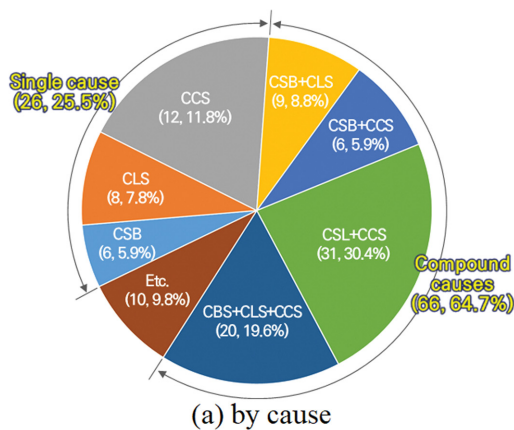
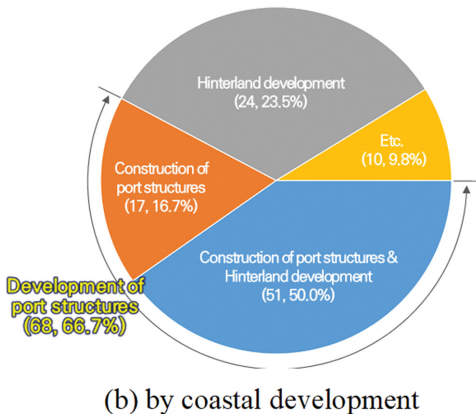
Fig. 2. Analysis of erosion cause in Gwangwon-do coast.

단독원인(표사수지, 연안표사, 횡단표사)에 기인한 침식해안과 단독원인의 복합적인 작용에 의한 침식 해안을 분류한 결과와 개발연유에 따른 침식원인을 분류하여 Table 4와 5에 제시하고 Fig. 2에 도시하였다.

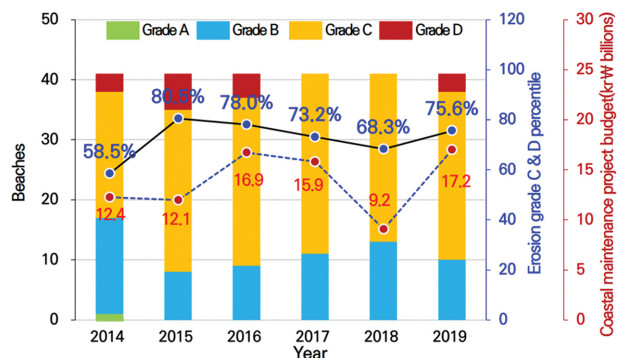
Fig. 3. Annual change of erosion grade in Gyeongsangbuk-do.

다음 Fig. 3과 Table 6은 경상북도 41개 해변을 대상으로 모니터링이 확대되어 조사된 2014년 이후의 침식등급 평가 결과를 제시한 것으로 2014년을 제외하고 침식등급이 모두 B등급 이상으로 평가되고 있다. 침식우심지역으로 분류되는 우려(C) 및 심각(D) 등급 해변은 2015년 최대 80.5%까지 증가하였다 점차 감소하여 2019년 조사에서는 침식우심지역이 전체 대상해변의 75.6%인 31개소로 평가되고 있다.

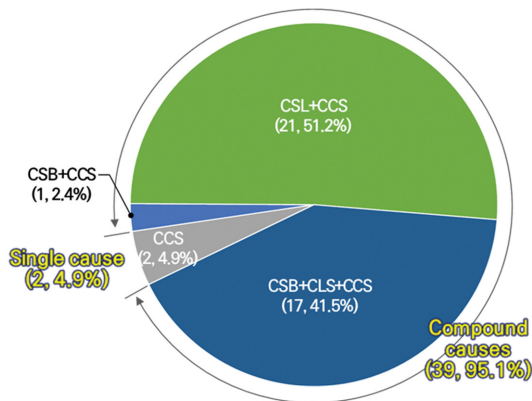
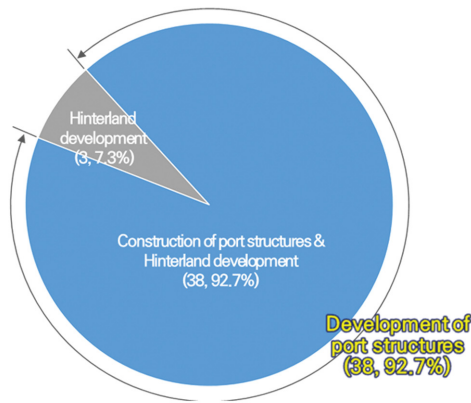
Fig. 4. Analysis of erosion cause in Gyeongsangbuk-do coast.

사한 결과이며, 이를 토대로 침식원인을 분류하여 다음 Table 9와 10에 제시하고 Fig. 4에 도시하였다.
